Gutachten zur Untersuchung zweier Messpunkte im Einzugsgebiet der Inde

Biologie LK
Jahrgangsstufe Q1

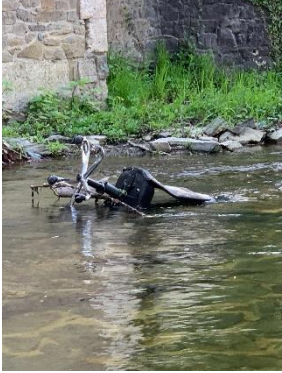
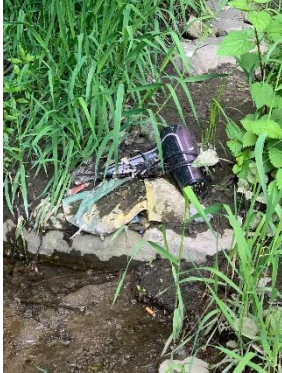
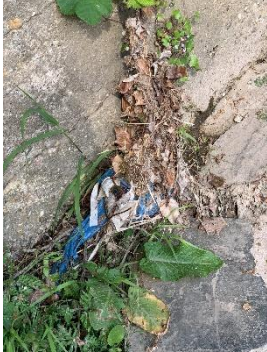
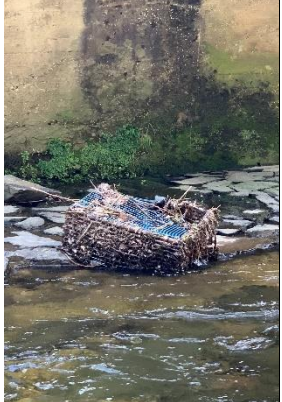
Umweltbelastung durch Müll

Bürostuhl	Föhn	Plastikverpackung	Vogelkäfig

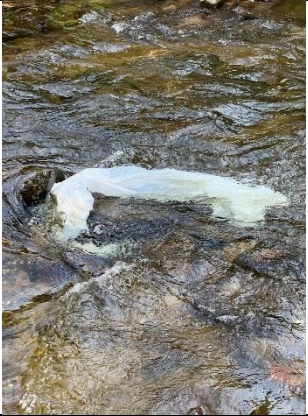
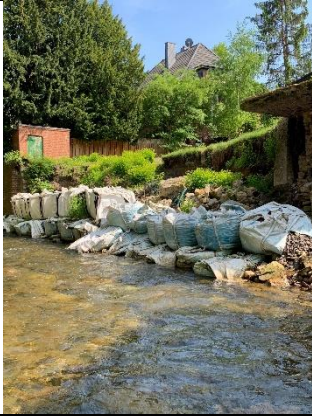
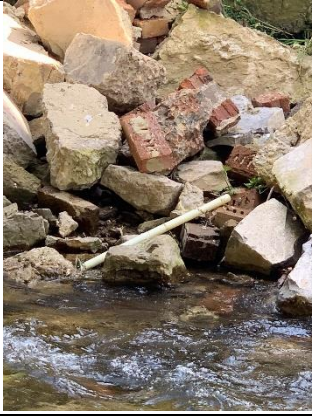
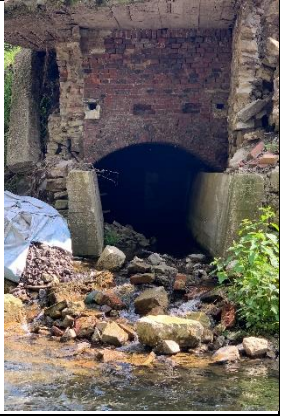
Plastiktüte	Hochwasserschutz Vorkehrungen	Bruchstücke vom Gebäude	Einleitungsstelle
